Réf. : 11.513 - 10

Date : 18 novembre 2011

SAFFRE (44)
Réhabilitation de l'ancienne école privée

RECONNAISSANCE DE SOL

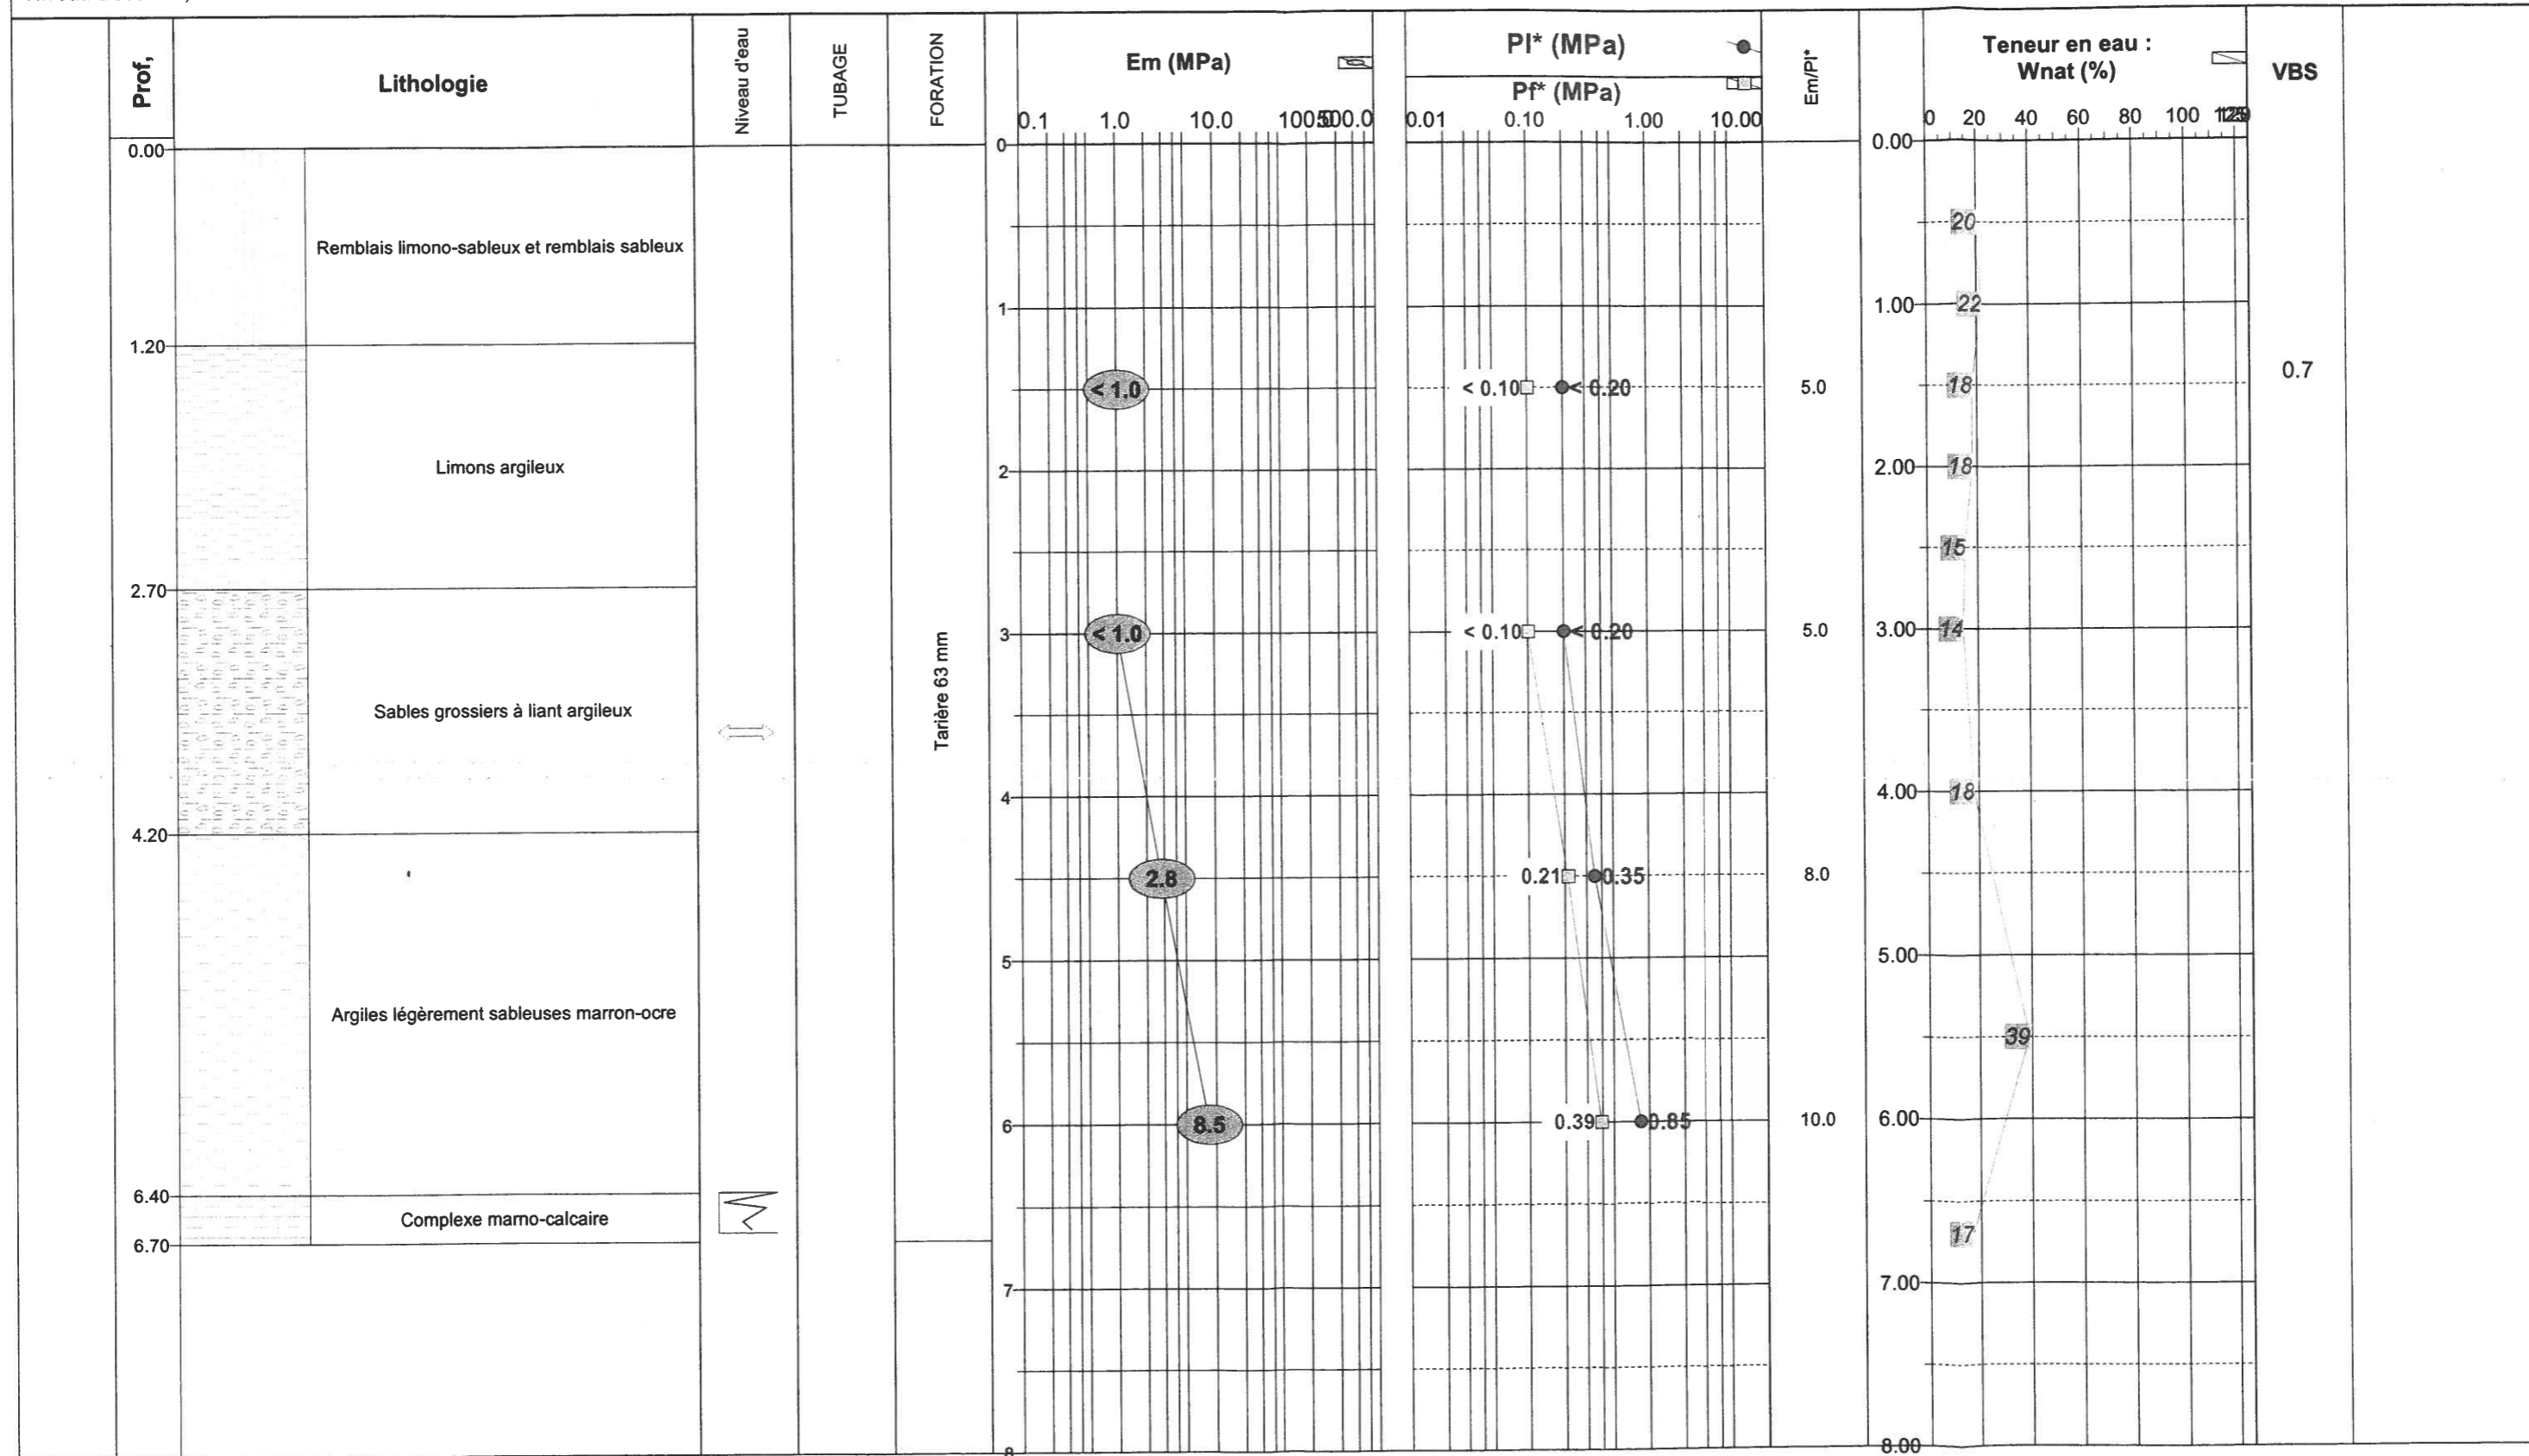
Remarque : Refus à 5,60 m

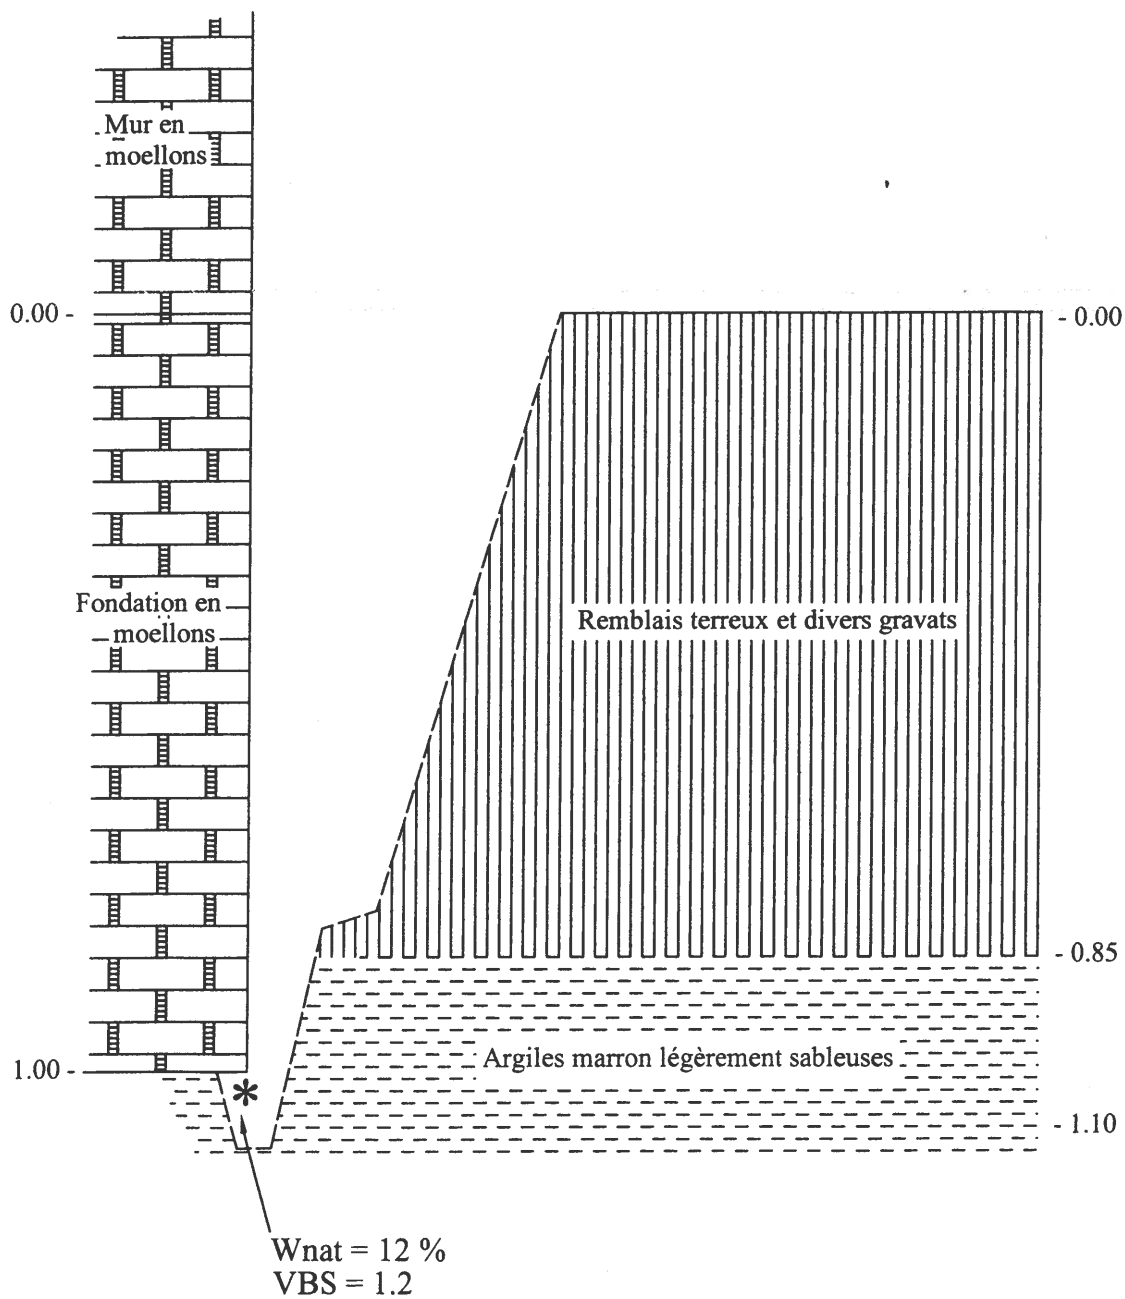
COUPE DE LA FOUILLE F4

La fouille F4 a été creusée au pied de la façade SUD du bâtiment en R+1. Elle montre que la fondation est constituée par des moellons établie dans des argiles marron à 1,00 m de profondeur par rapport à la surface du terrain.

On notera l'absence de débord.

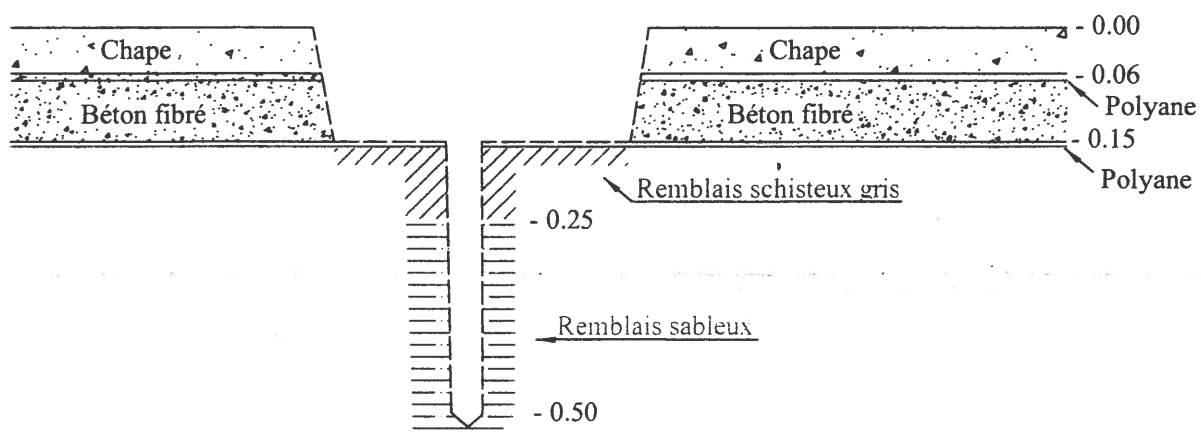
COUPE DE LA FOUILLE F5

La fouille F5 a été réalisée dans le but de reconnaître la structure du dallage du bâtiment EST et la nature de son assise support. Cette structure est constituée d'une chape béton (6cm d'épaisseur) et d'une dalle béton (9 cm d'épaisseur) fibrée non ferrillée. L'ensemble repose sur des remblais schisteux lui-même surmontant des remblais sableux.
