ANCIENNE ECOLE PRIVEE en ESPACE A VOCATION ECONOMIQUE

44 - SAFFRE

RAPPORT D'ETUDE DE DIAGNOSTIC STRUCTURE

| Dossier : 11.07.044 | | Référence du document : RE01 | | Indice A | |

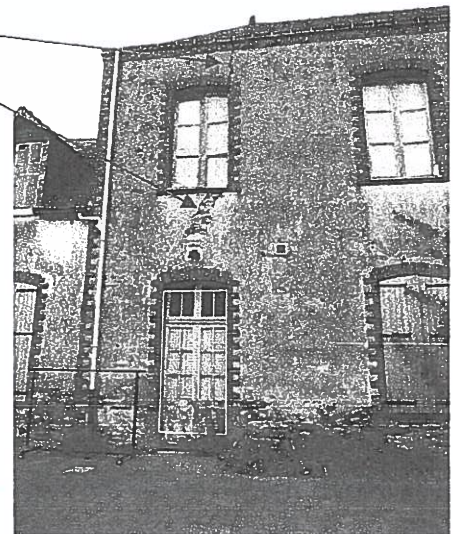
Sur le corps principal, on observe une lézarde importante en façade Sud, à proximité du pignon Ouest :

Les murs seront coulinés afin de reboucher les vides inhérents à ce type de maçonnerie, et les lézardes couturées par armatures métalliques.

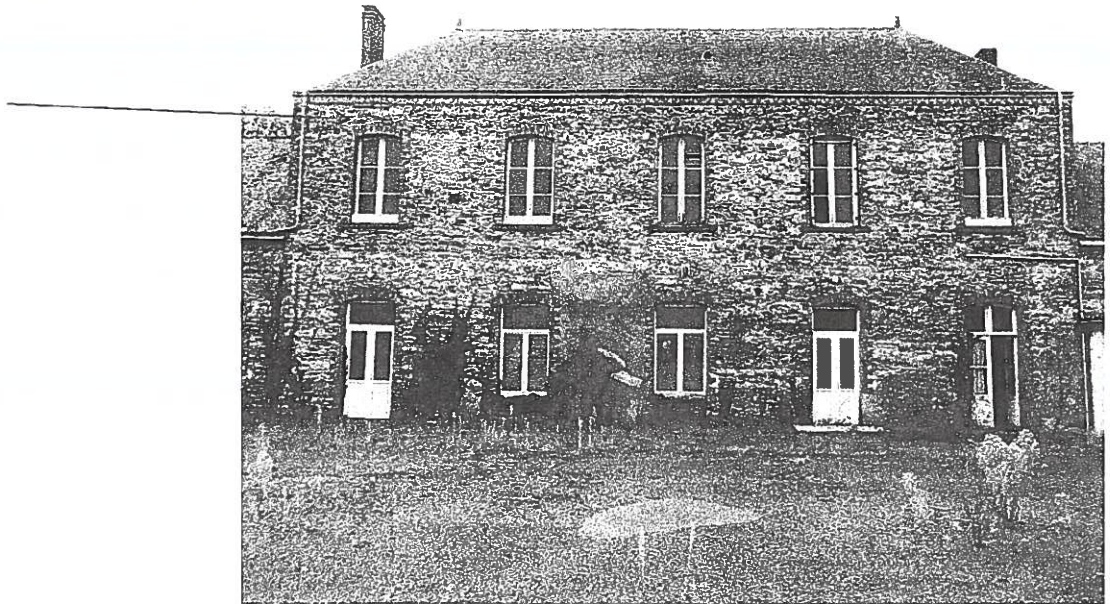
En façade nord, on a également une lézarde qui se développe en linteau de baie, côté Est :

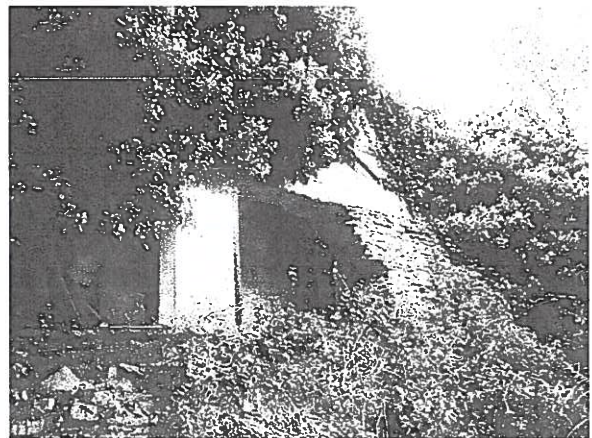
L'extrémité Est est caractérisée par la présence d'importants désordres de fondation à cause du ravinement de l'Isac.

En effet, les fondations sur berge sont arrêtées sur un horizon résistant (« grison ») de faible épaisseur (quelques dm), et dont l'assise est plus haute que le fond de l'Isac ; il s'ensuit une déstabilisation du bâti allant jusqu'à l'effondrement :

Effondrement du mur de clôture Est servant d'assise au mur de l'escalier :

NB : à la date de la visite, le lit de l'Isac était circulaire à pied ; or la zone est dangereuse car il y a péril d'effondrement. La zone devrait donc être interdite et balisée.

Il est souhaitable de détruire ce bâtiment, trop proche de l'Isac et mal fondé.

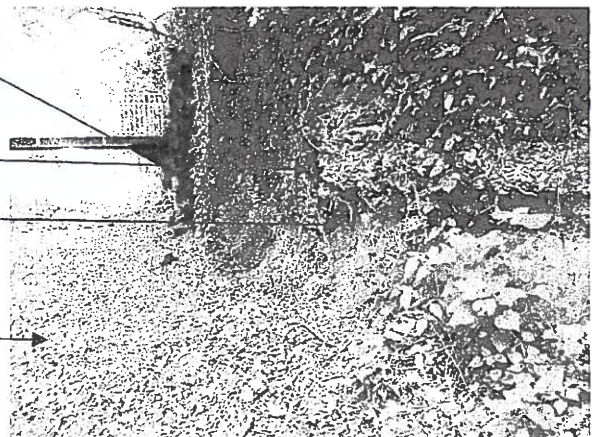
L'assise du mur est plus haute que le lit de l'Isac

« grison » portant le mur côté Sud

Important ravinement

Le lit de l'Isac

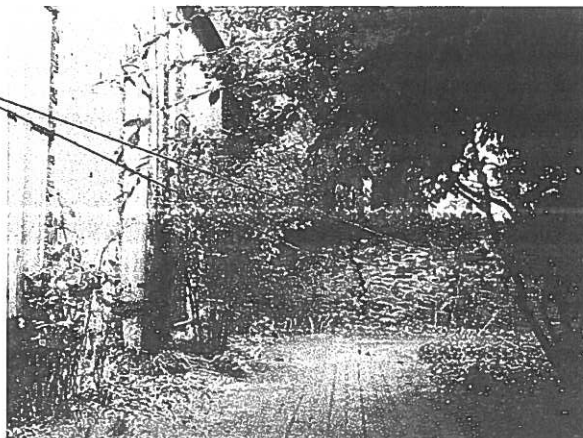
Le résultat côté cour : importantes lézardes dans le mur de clôture

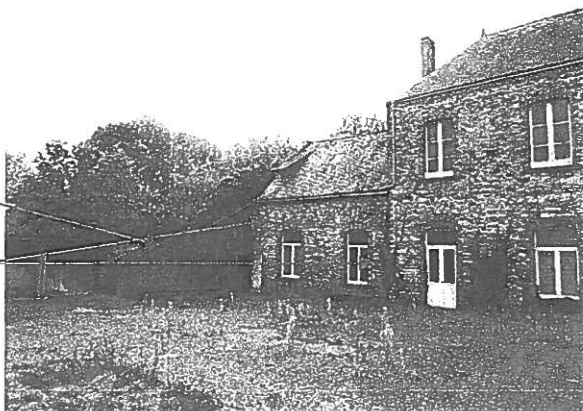
Le bâtiment Est est affecté par cette déstabilisation :

Escalier : péril d'effondrement

Lézardes

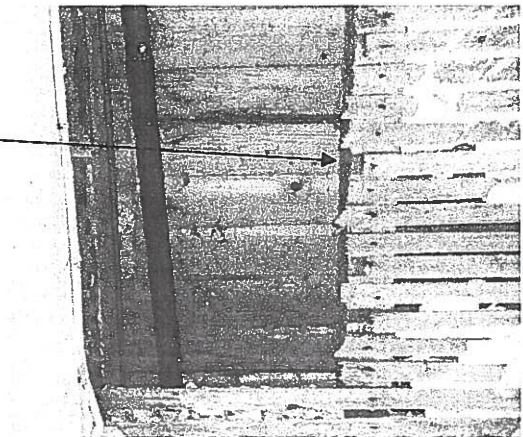
Solive

Le plancher est constitué de solives sapin de 7.5 x 22.5 cm, entraxe 50 à 55 cm, disposées entre murs de façade et portant sur 6.80 m.

Détail du plancher :

Ce type de plancher ne peut pas être justifié pour une portée de près de 7 m.

Le cas du plancher, qui devra être conforté ou remplacé, est à examiner en collaboration avec le contrôleur technique intervenant sur l'opération de construction.

En effet, il est souhaitable dans le cadre de la réhabilitation de remplacer le plancher existant par un plancher béton, pour satisfaire au mieux les exigences acoustiques et de sécurité incendie.

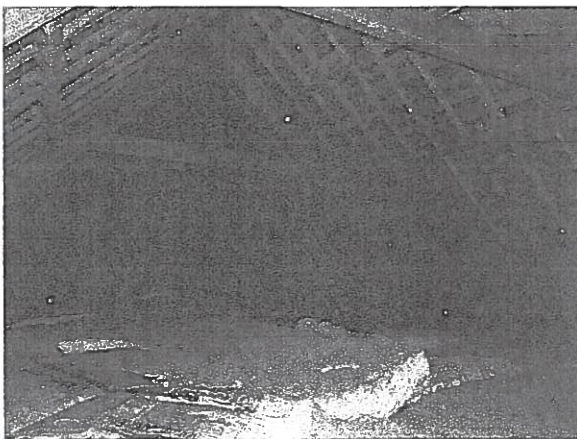
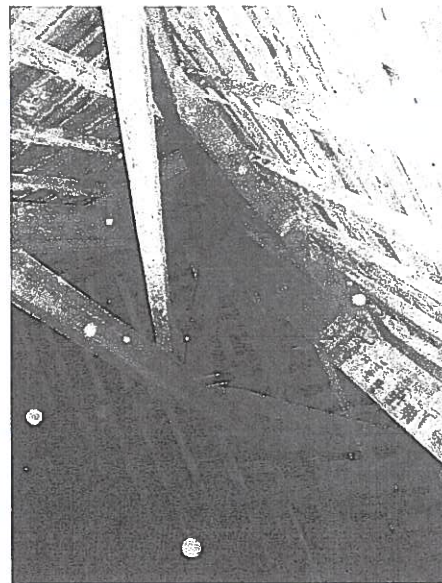
On observe quelques points de fuite dans la couverture, en ardoises sur liteaux.

L'ensemble est en sapin, non traité, et en assez bon état.

La ferme est justifiable en résistance, il faudra néanmoins suspendre l'entrait, qui est trop flexible, et ajouter des contreventements de versants en K entre pannes.

L'empannage devra être renforcé.

Les sections de bois sont faibles et difficilement justifiables en stabilité au feu ; il conviendra de disposer un plafond coupe-feu ou d'installer une détection en combles.

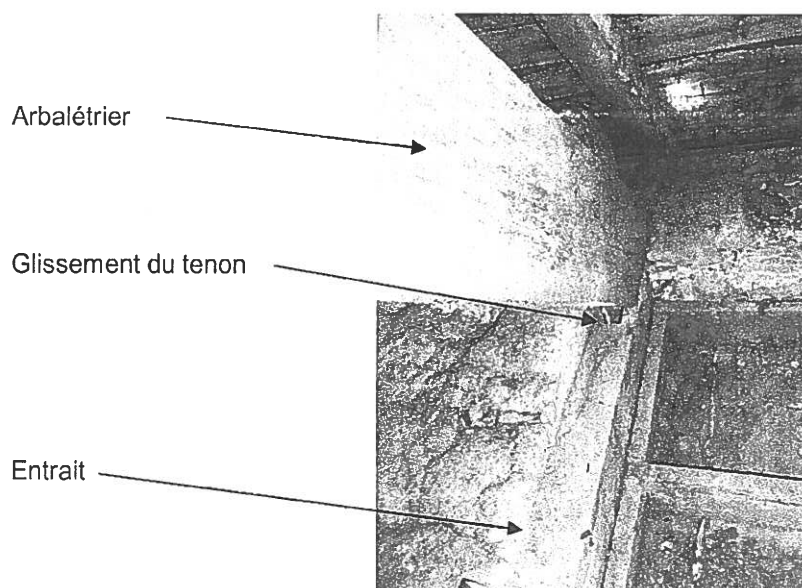
On constate le déboitement du tenon d'assemblage arba-entrait, ce qui a pu contribuer à déstabiliser la façade Est.
